Réaménagement de l'avenue Carnot

entre la rue de Champagne et la rue de la Liberté

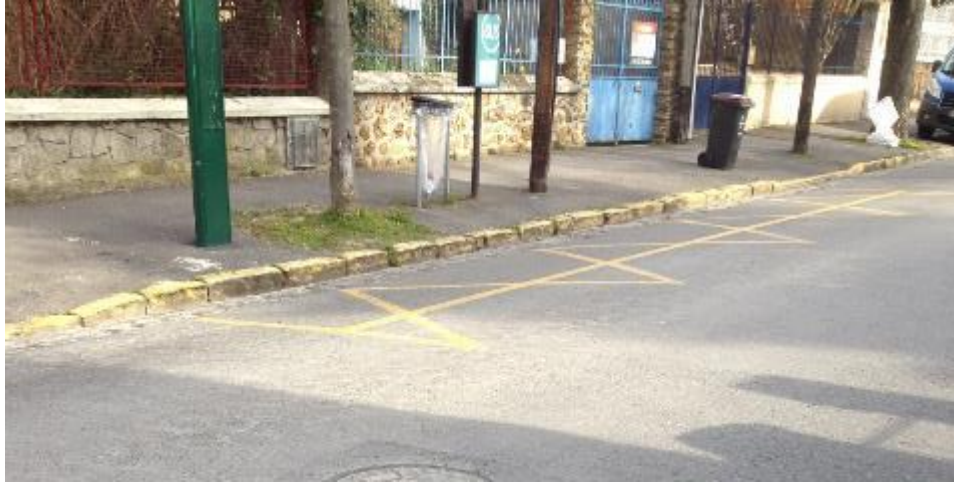
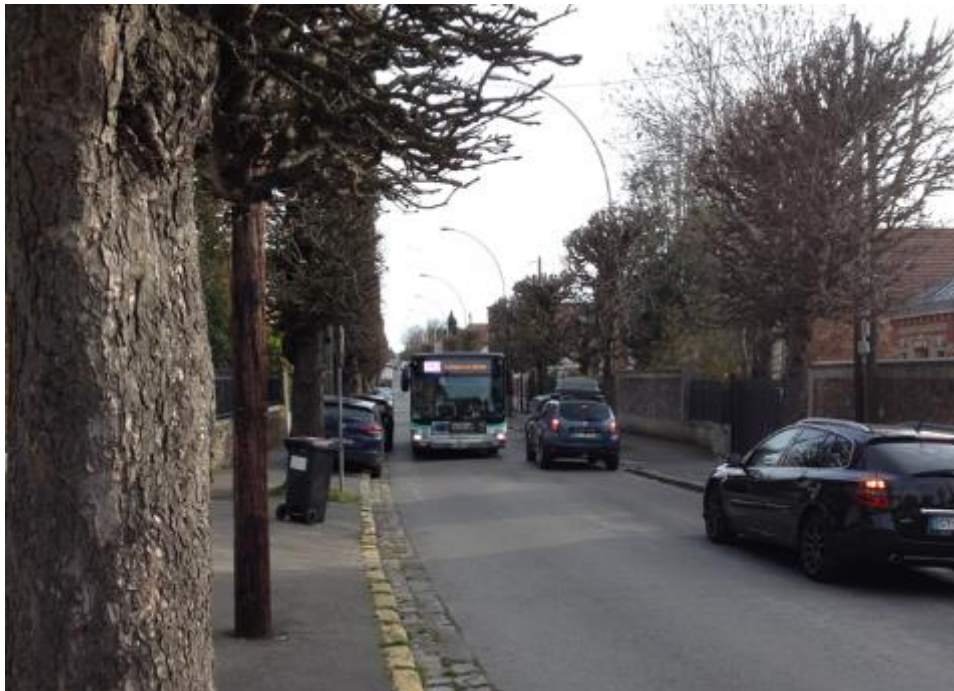
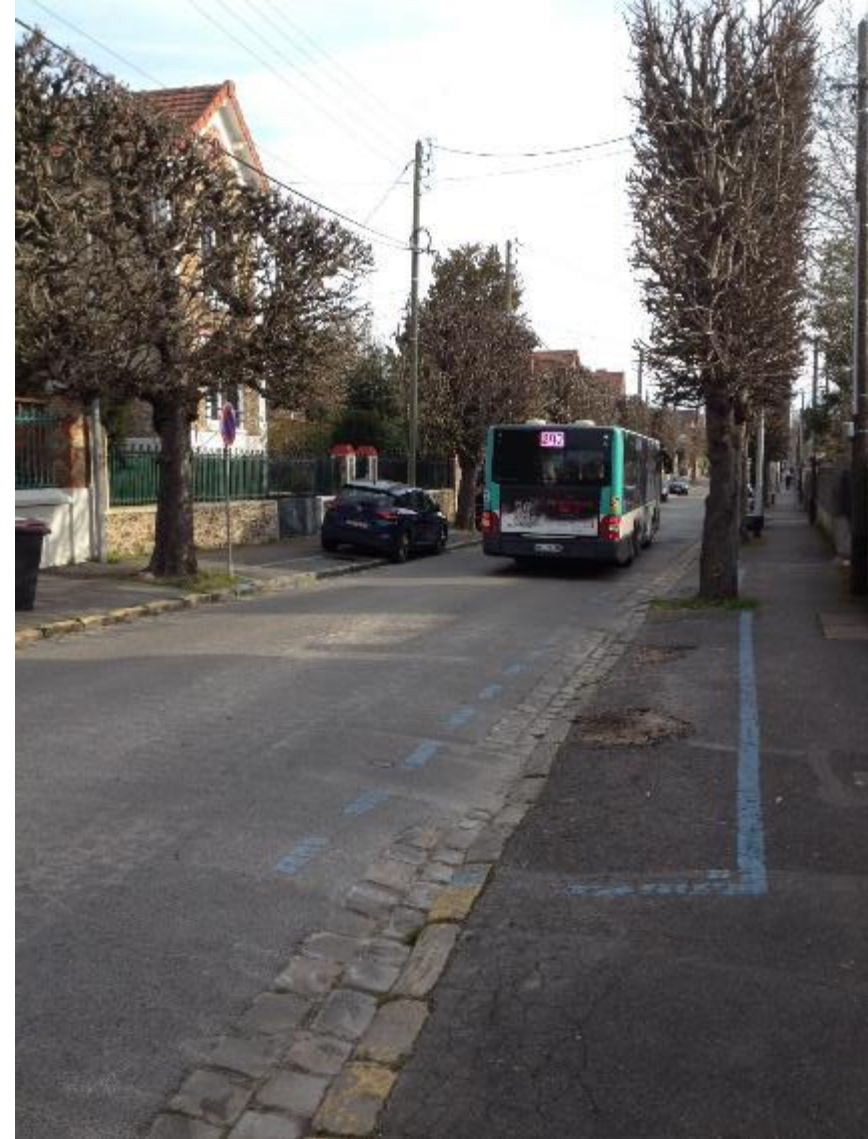
Allure générale actuelle de l'avenue Carnot

- Une **chaussée fortement dégradée** engendrant des vibrations chez certains riverains du fait des affaissements
- Un **stationnement alterné** par quinzaine à cheval sur trottoir
- Des **trottoirs dégradés** et peu accessibles
- Des **arrêts de bus non conformes** aux normes PMR
- Des arbres à fort développement taillés en rideau
- Des difficultés de croisement pour les bus du fait de l'empiètement du stationnement sur la chaussée et du développement des arbres d'alignement
- Une voie partiellement réglementée en zone 30 mais sans aménagements particuliers de nature à pacifier la vitesse
- Un **éclairage public vétuste et énergivore**
- Un projet initial partiellement réalisé entre Champagne et Roses

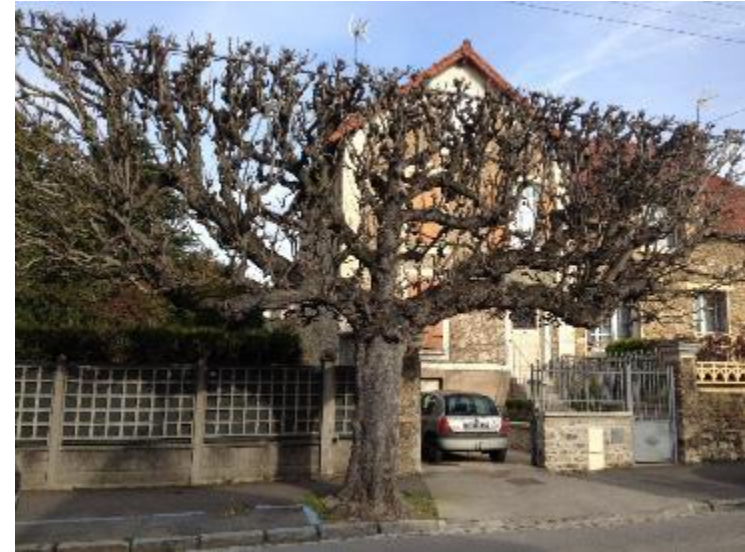
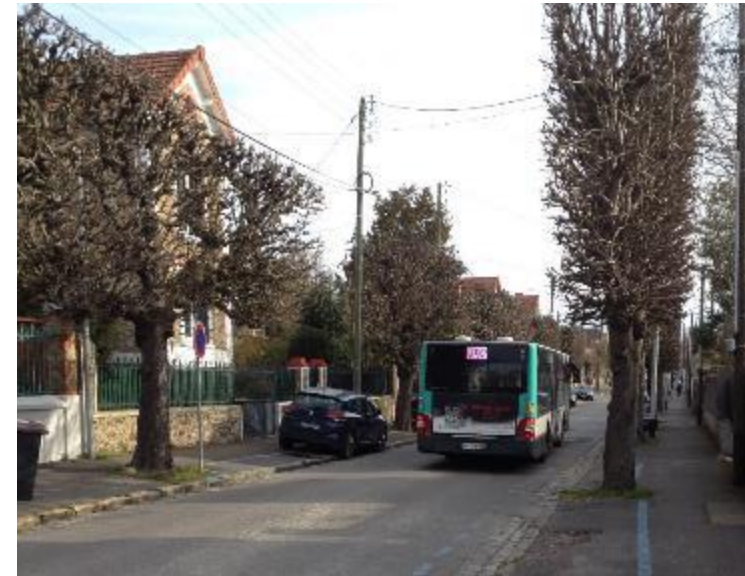
Exemples de dégradations

- L'avenue Carnot présente un double alignement d'arbres taillés en rideau composé pour l'essentiel de marronniers blancs et de quelques marronniers rouges
- Les arbres sont situés côté impair sous des réseaux aériens de concessionnaires
- La taille est réalisée à l'aplomb de la chaussée mais en période de végétation, avec la pousse annuelle, la largeur utile de la chaussée est plus réduite et accroît les difficultés de croisement pour les autobus ou poids lourds
- Par ailleurs le développement des racines provoquent par endroit des soulèvements des bordures et des trottoirs ou des fissures dans les clôtures

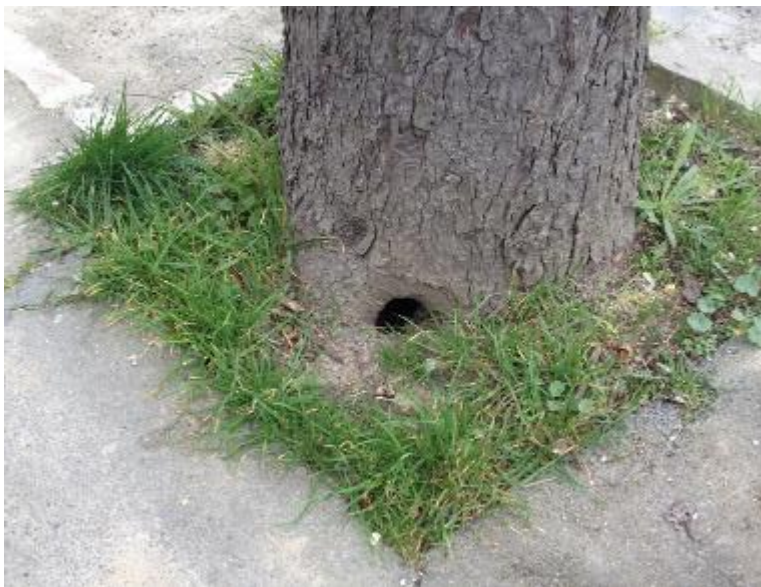
Extraits de l'audit phytosanitaire

Caractéristiques générales de l'arbre	
Genre	<i>Aesculus</i>
Espèce	<i>hippocastanum</i>
Variété	
Arbre remarquable	Non
Port de l'arbre	Rideau
Circonférence	174 cm
Hauteur totale	6 m

Diagnostic		
Type de diagnostic	Visuel au sol et Résistographe	
État physiologique	Stade de développement	Adulte
	Dynamique de croissance	Stationnaire
État pathologique	Légèrement altéré	
État mécanique	Légèrement altéré

Diagnostic visuel au sol :
Absence de cals de recouvrement en marge de la large zone nécrosée (tissus secs).

Résistographe :
Les mesurages indiquent que la part résiduelle de bois sain (PRBS) est n'est pas suffisante pour maintenir le sujet.

Suppression du sujet
2022 Abattage préventif
